МОНИТОРИНГ ЗА ОСАДКАМИ ЗДАНИЯ В ЦЕНТРЕ МОСКВЫ ПОСЛЕ ЧАСТИЧНОГО УКРЕПЛЕНИЯ ОСНОВАНИЯ В УСЛОВИЯХ КАРСТОВО-СУФФОЗИОННОЙ ОПАСНОСТИ

Рахматуллина Е.В.

(НИУ МГСУ, г. Москва)

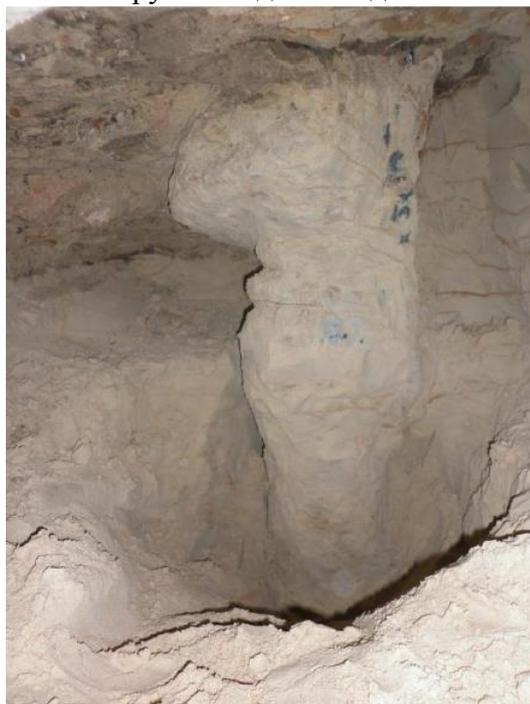
Рис.3. Буроинъекционная свая под подошвой фундамента корп. 1 диаметром от 50 см в верхней части до 20 см в нижней. Свая продолжается в нижележащих песках

В связи с окончанием работ по усилению кладки фундаментов и устройству буро инъекционных свай для увеличения несущей способности фундаментов было произведено обследование фундаментов и грунтов основания здания [5]. В ходе контроля вскрытием установлено, что бутовая часть фундаментов во всех пройденных шурфах была проинъекцирована цементным и микроцементным растворами с выходом раствора из тела фундамента в полости и грунты обратной засыпки пазух фундаментов. Фактическая прочность сцементированной кладки фундаментов 9,3 МПа, что превосходит

проектную прочность кладки, которая оценивалась 0,7 МПа. Встречены фрагменты инъектирования возможных полостей на контакте фундамент-грунт в виде столбиков песчаного грунта, пропитанного цементным раствором. Выявлено отклонение величины диаметров грунтоцементных свай от проектного, замеры показали значения в диапазоне от 20 до 30 см, частично под подошвой фундамента диаметр составил 50 см.

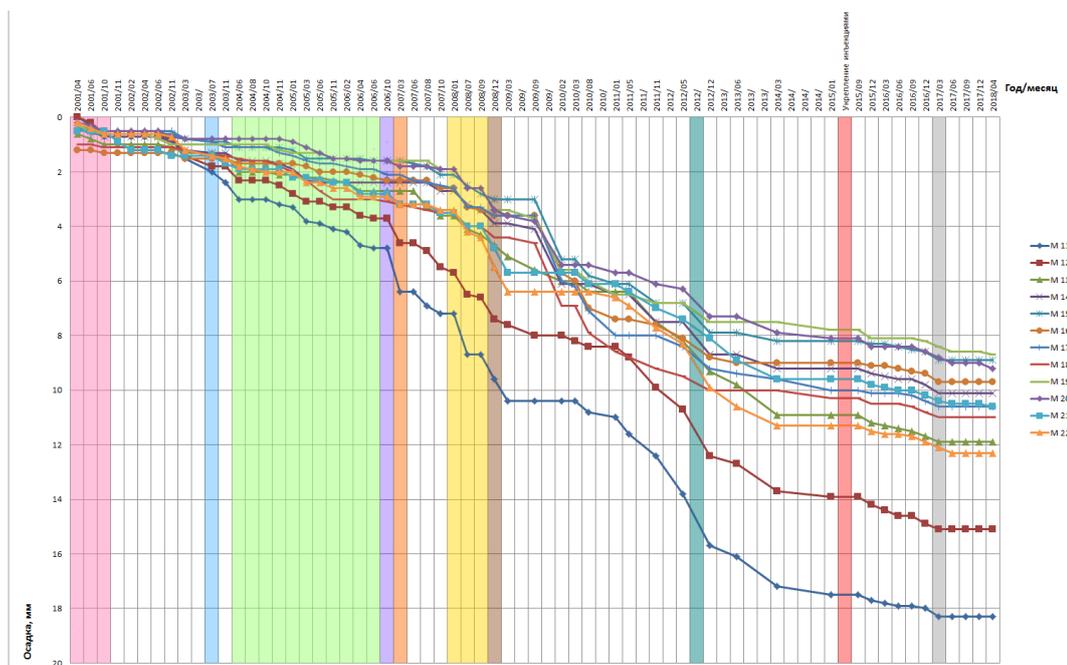
По графикам (рис. 4,5) видно, что дома на протяжении многих лет находятся в процессе неравномерных деформаций – стабилизация осадок сменяется последующим их быстрым непрекращающимся ростом и т.д. Такое «блуждание» осадок говорит о непрерывных негативных процессах в грунтах основания, приводящие к их постоянному неоднородному деформированию.

Рис. 4. График осадок марок М11-М22 (корп. 1) за весь период наблюдений

Сопоставив графики осадок марок с хронологией строительных работ вокруг зданий 5-7, сделали вывод, что не прослеживается тесная связь неравномерной осадки домов с историей современной застройки соседних владений. На фоне общего погружения фундаментов наблюдается активизация процесса в период утечек из трубопровода теплотрассы в 2008 г. На протяжении стольких лет существующие опускания грунта сломали корродированную трубу. Протечка случилась между углами стр. 1 и 2, которые обращены к Б. Кисловскому переулку и испытывают наибольшие деформации (зона распространения карстово-суффозионной воронки).

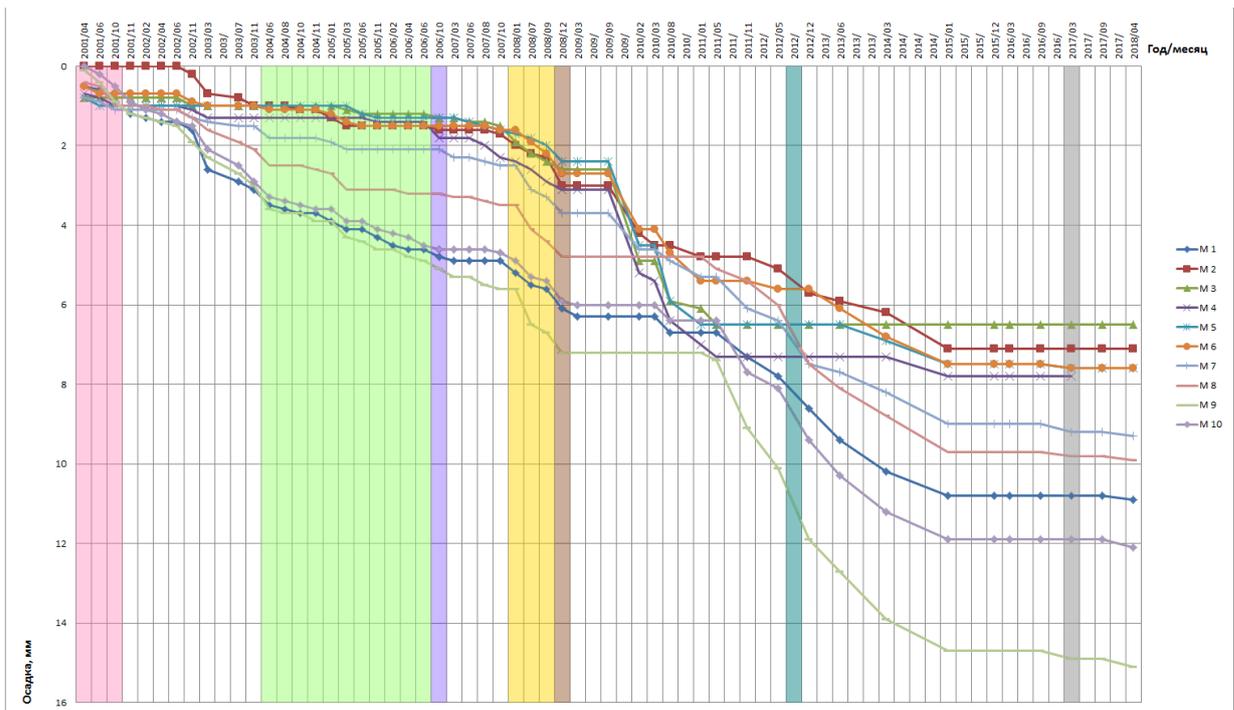
Рис. 5. График осадок марок М1-М10 (корп. 2) за весь период наблюдений

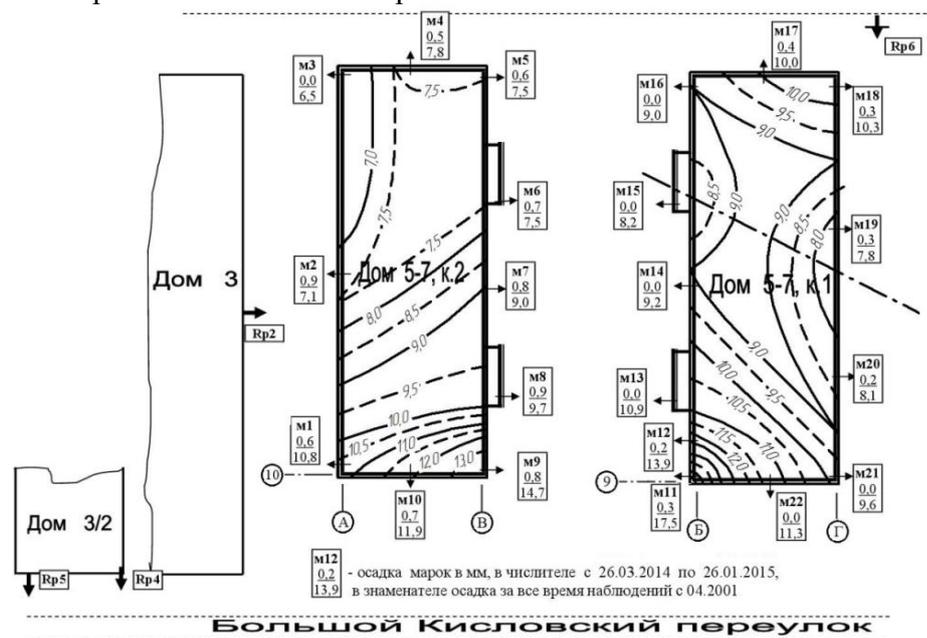
Рис. 6. Изолинии осадок на январь 2015 г.

За неполные 14 лет с начала наблюдений наибольшую осадку 17,5 мм (марка № 11) получил угол корпуса 1 в осях Б-9. В пределах восточного торца корпуса 1, по оси 9 разница осадок составила 7,9 мм. Остальные марки на корпусе 1 показали осадку 7,8 – 10,9 мм.

На рис. 6 мной была проведена условная штрихпунктирная ось для того, чтобы показать характер деформаций корпуса 1 на 2015 г., а именно разделение здания на отдельные блоки, которые оседают с разными скоростями. Основание испытывает неравномерную нагрузку в связи с работой верхних конструкций в качестве балки на одной

опоре (центральная ось здания между лестничными клетками) и двух консолей над суффозионно ослабленными частями массива основания.

Наблюдения за осадками показали, что корпус 2 деформируется, как и корпус 1 в разных частях неоднородно, что приводит к общему искривлению плоскости основания. По данным нивелировки наибольшая осадка 14,7 мм произошла угла по оси В-10. Разница осадок по восточному торцу составляет 3,9 мм. Это в 2 раза меньше, чем на корпусе 1. Остальные марки на корпусе 2 показывают примерно одинаковую накопленную осадку 6,5 – 9,7 мм.

На иллюстрации деформаций зданий видно, что лидируют два прилежащих угла зданий, обрисовывая карстово-суффозионную зону между домами со стороны Большого Кисловского переулка.

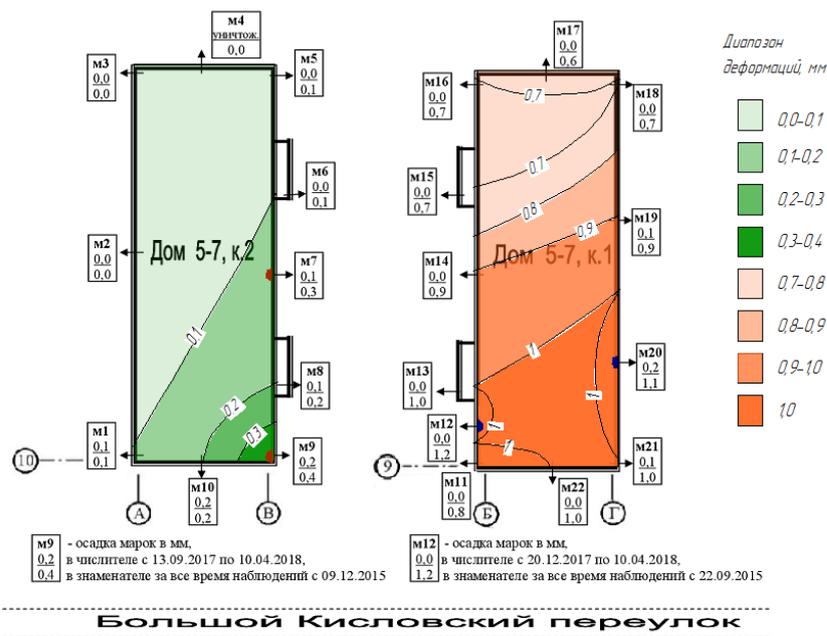
После укрепления максимальная накопленная осадка 1,2 мм наблюдается на марке №12. Скорость осадки во времени $v_{ср}$ равна 0,69 мм/год. Отметим, что марка № 11, которая первенствовала по величине осадки до усиления, показывает 0,8 мм. В пределах восточного фасада корпуса 1 высотная деформация после укрепления достигла 1,0 мм. Скорость осадки М13, М21, М22 одинакова и равна 0,46 мм/год. Таким образом, разность осадок по данному торцу 0,4 мм. Противоположная западная часть здания деформируется незначительно и равномерно. По маркам №№ 15, 16, 18 осадка одинакова и составляет 0,7 мм. В центральной части здания наблюдаем накопленную осадку, равную 0,9 мм (М14, М19).

Закрепление основания и кладки фундаментов привело к перелому графиков осадок. После усиления скорости погружения уменьшились вдвое, по марке № 11 – почти в 3 раза. В последующий год произошла стабилизация деформаций. За 4 цикла устанавливаем полное прекращение осадок по всем маркам.

Основание корпуса 1 омоноличено, дом больше не расчленен на блоки, садится равномерно, нет разнонаправленных движений. Исключение только составляет марка № 12, расположенная в районе крыльца рядом с восточным эркером между осями 8-9/Б, которая локально деформируется больше остальных. Имеется наклон опускания в одну сторону с северо-запада на юго-восток, что связано с деятельностью воронки, расположенной между домами.

Рис. 7. Изолинии осадок после укрепления фундамента корп. 1

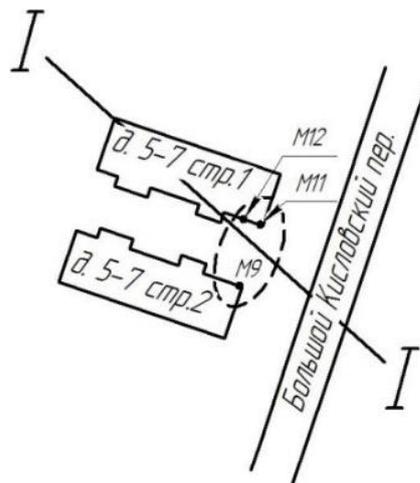
Итак, рассмотрев геологические процессы, протекающие на данном участке, определили местонахождение карстово-суффозионной воронки в восточной части площадки между домами (Рис. 8). Она имеет эллиптическую форму, захватывает зеркально расположенные углы двух домов. Деятельность обширно развивающейся КСВ в этой зоне постоянно проявляется как на здании, так и на поверхности земли: трещина между бортовым камнем и бетонной заливкой, проседание асфальтового покрытия, деформации пола подвала, вынос материала из-под основания здания и как следствие зафиксированный отрыв грунта от подошвы фундамента, максимальные осадки марок №№ 11 и 9 по данным длительных геодезических наблюдений. Центр воронки смещен в сторону корп. 1, который вследствие этого испытывает наибольшие деформации.

Рис. 8. Предполагаемый контур КСВ

Исходя из существующих фактов, необходимо откорректировать инженерно-геологический разрез (ООО «Инжэко центр»), показав гидрогеологическое окно, кото-
